Rapporto di prova n° 18-5431-016

Test report n° 18-5431-016

Descrizione Campione Description of the sample	CORSO TERRA GRAPHITE #
Provenienza Provenance	STABILIMENTO DI LOREGGIA (PD) FACTORY IN LOREGGIA (PD)
Natura campione Nature of the sample	ELEMENTO PER MURATURA IN LATERIZIO CLAY MASONRY UNIT
Campionato da Sampled by	CLIENTE CLIENT
Data di campionamento Sampling date	NON DICHIARATA NOT DECLARED
Prelevato da Collected by	CORRIERE COURIER
Data di consegna Date of delivery	20/06/2018 06/20/2018
Numero accettazione Registration number	18-5431
Data di accettazione Registartion date	21/06/2018 06/21/2018
Data inizio prova Test start	21/06/2018 06/21/2018
Data fine prova Test end	17/07/2018 07/17/2018
Oggetto Object	DETERMINAZIONE DELLA RESISTENZA AL GELO/DISGELO DI ELEMENTI PER MURATURA IN LATERIZIO (UNI CEN/TS 772-22:2006) DETERMINATION OF FREEZE/THAW RESISTANCE OF CLAY MASONRY UNITS (UNI CEN/TS 772-22:2006)

**DETERMINAZIONE DELLA RESISTENZA AL GELO/DISGELO DI ELEMENTI PER MURATURA IN LATERIZIO
(UNI CEN/TS 772-22:2006)
DETERMINATION OF FREEZE/THAW RESISTANCE OF CLAY MASONRY UNITS
(UNI CEN/TS 772-22:2006)**

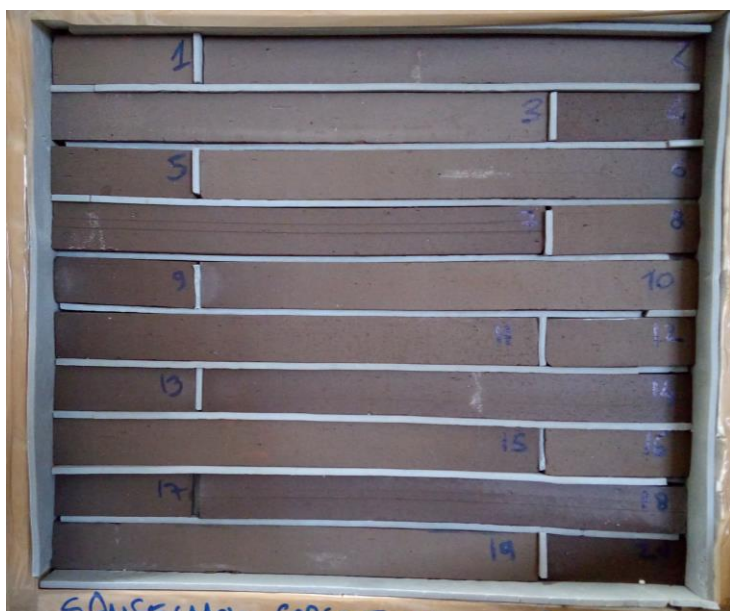
The tested elements have dimensions of 395x95x40 mm. They were assembled using rubber joints, obtaining a panel of masonry with a total area greater than 0.25 m² that was tested for freeze-thaw resistance.

The assembled panel is composed by 20 elements that include 10 full-size elements with dimensions of 395x95x40 mm and by 10 elements with dimensions of 115x95x40 mm obtained by wet cutting full-size elements.

The face of the elements exposed to thermal cycles is the surface with 395x40 mm in size.

Pannello prima di essere sottoposto a prova
Panel before the test

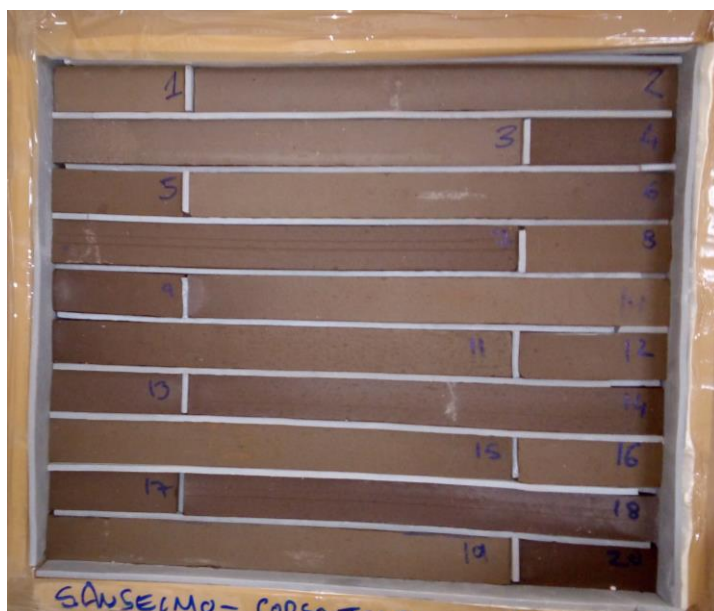
Al termine dei 100 cicli di gelo/disgelo non sono stati rilevati difetti.

At the end of 100 freezing/thawing cycles damages were not present on any specimen.

Pannello sottoposto a prova al termine dei cicli di gelo/disgelo
Panel tested at the end of freezing/thawing cycles

Given test results the product named CORSO TERRA GRAPHITE is appropriate to the use under SEVERE TYPE OF EXPOSURE (CATEGORY F2).
